狮子洋通道工程涉及广州市蕉门水道、小虎沥和沙仔 沥水道红树林生态修复方案

广东湾区交通建设投资有限公司

广州草木蕃环境科技有限公司

二〇二一年十一月

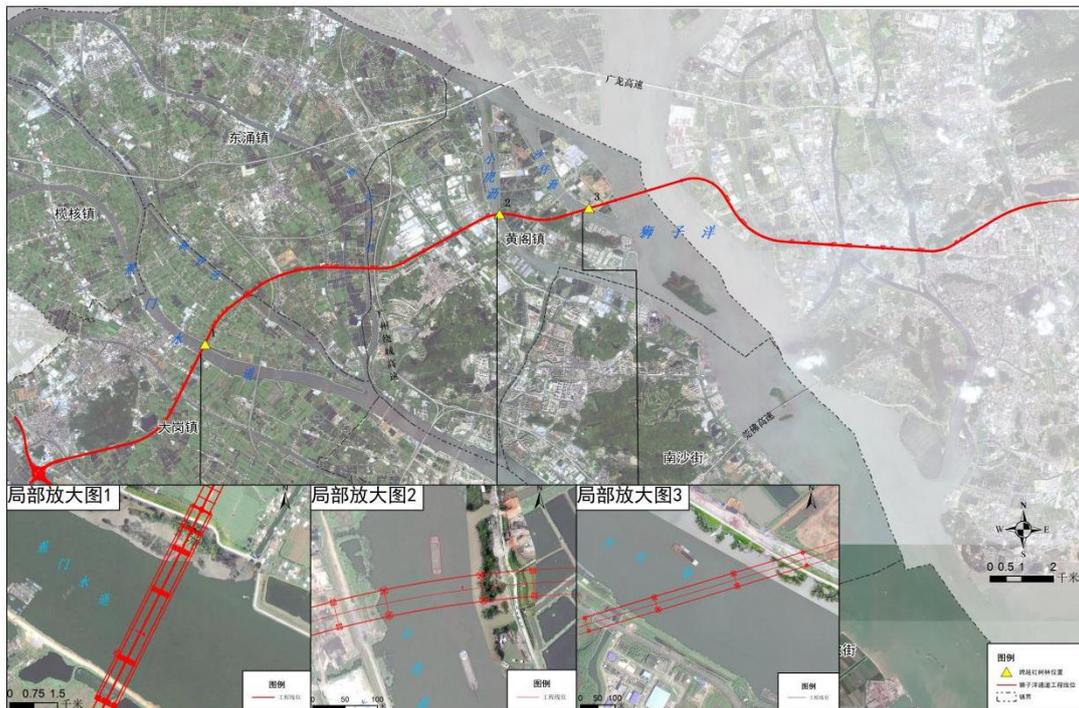
图1-2 工程涉及广州市红树群落位置示意图

红树林是生长在热带、亚热带海岸潮间带，受周期性潮水浸淹的潮滩湿地木本植物群落，在防风消浪、促淤保滩、固碳、净化海水等方面表现出强大的生态功能。根据现场无人机拍摄结合植物调查统计，建设项目将以桥梁方式穿越蕉门水道、小虎沥和沙仔沥水道岸边共计3处的红树群落，工程施工过程可能对穿越区域的红树群落造成不同程度的影响。其中，桥墩修建位置将永久占用一部分红树群落；施工过程中因搭建施工平台、栈桥以及建造围堰等将临时占用一部分红树群落，而且施工期间因为大型机械作业、物料运输、人工踩踏等活动也会对临时占用区域的红树群落造成直接损害。因此，有必要对工程影响范围的红树林开展现状调查，针对不同损害类型开展相应的保护和修复工作。

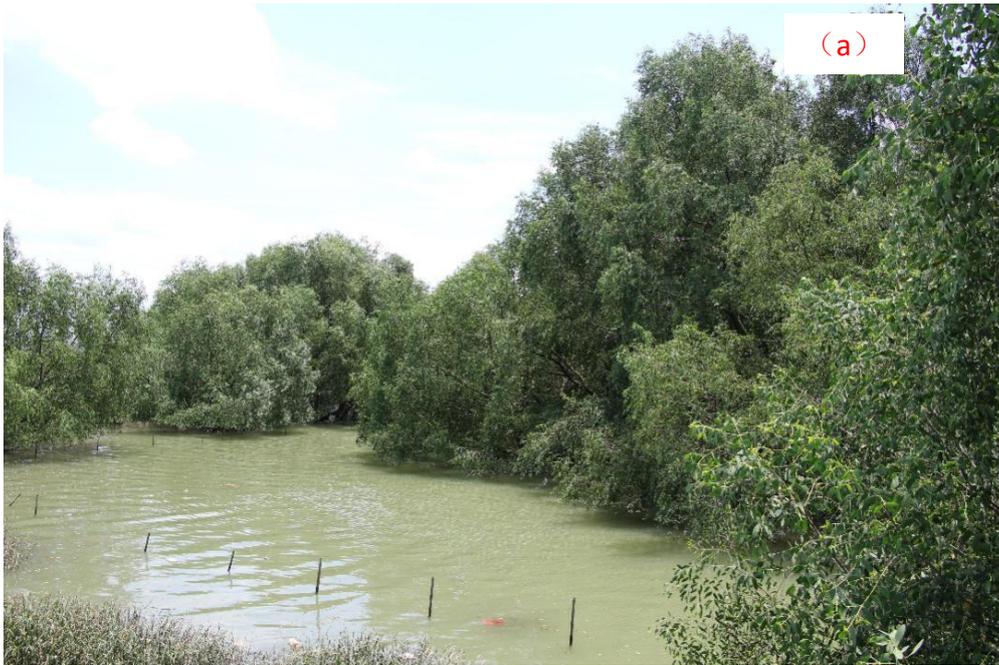
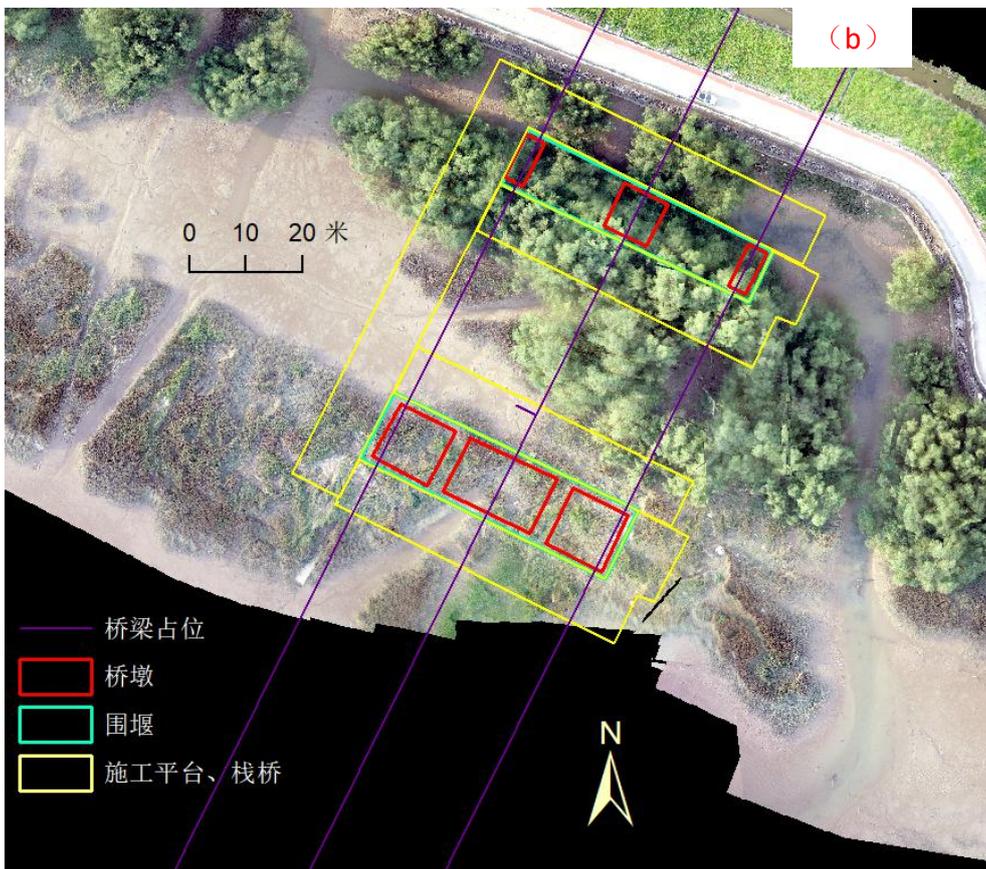
图 2-2 蕉门水道东岸受影响区红树林植被。(a) 为近景照片；
(b) 蕉门水道桥梁工程施工设施与红树植被位置示意图

(1) 狮子洋通道工程以桥梁方式穿越蕉门水道，根据工程设计方案，工程穿越蕉门水道东岸位置的高度约 12m，在蕉门水道东岸需修建桥墩，将涉及蕉门水道东岸的红树林群落。蕉门水道东岸的植被类型为外来红树无瓣海桑纯林，为人工种植的，在无瓣海桑林外侧分布有短叶茳芏群落、南水葱群落与野慈姑群落。

工程项目在广州市域内穿越红树分布区域共有 3 处，分别为蕉门水道东岸（图 2-2）、小虎沥东岸（图 2-3）、沙仔沥水道（图 2-4）。其中蕉门水道东岸和小虎沥东岸需设置桥墩。

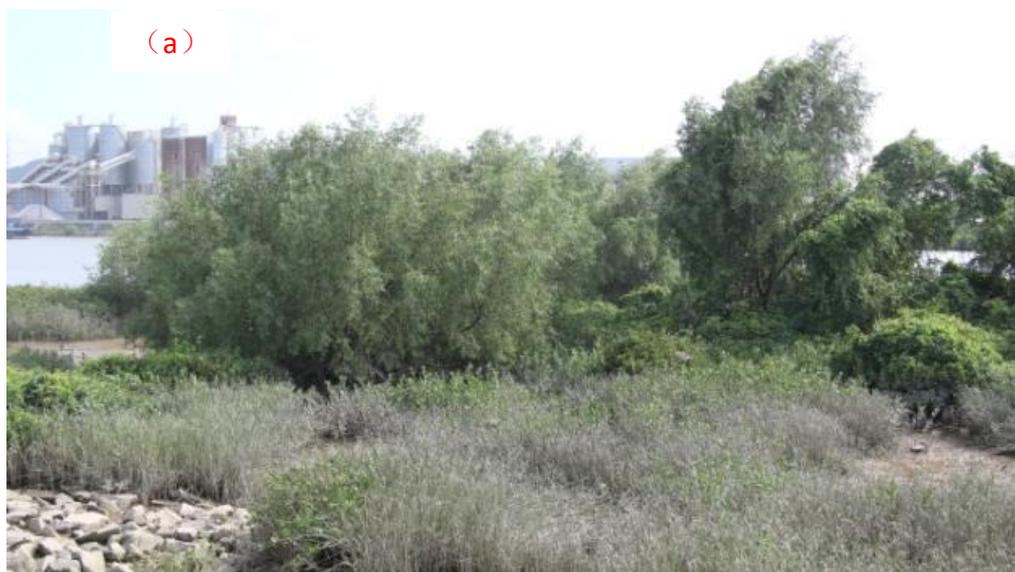
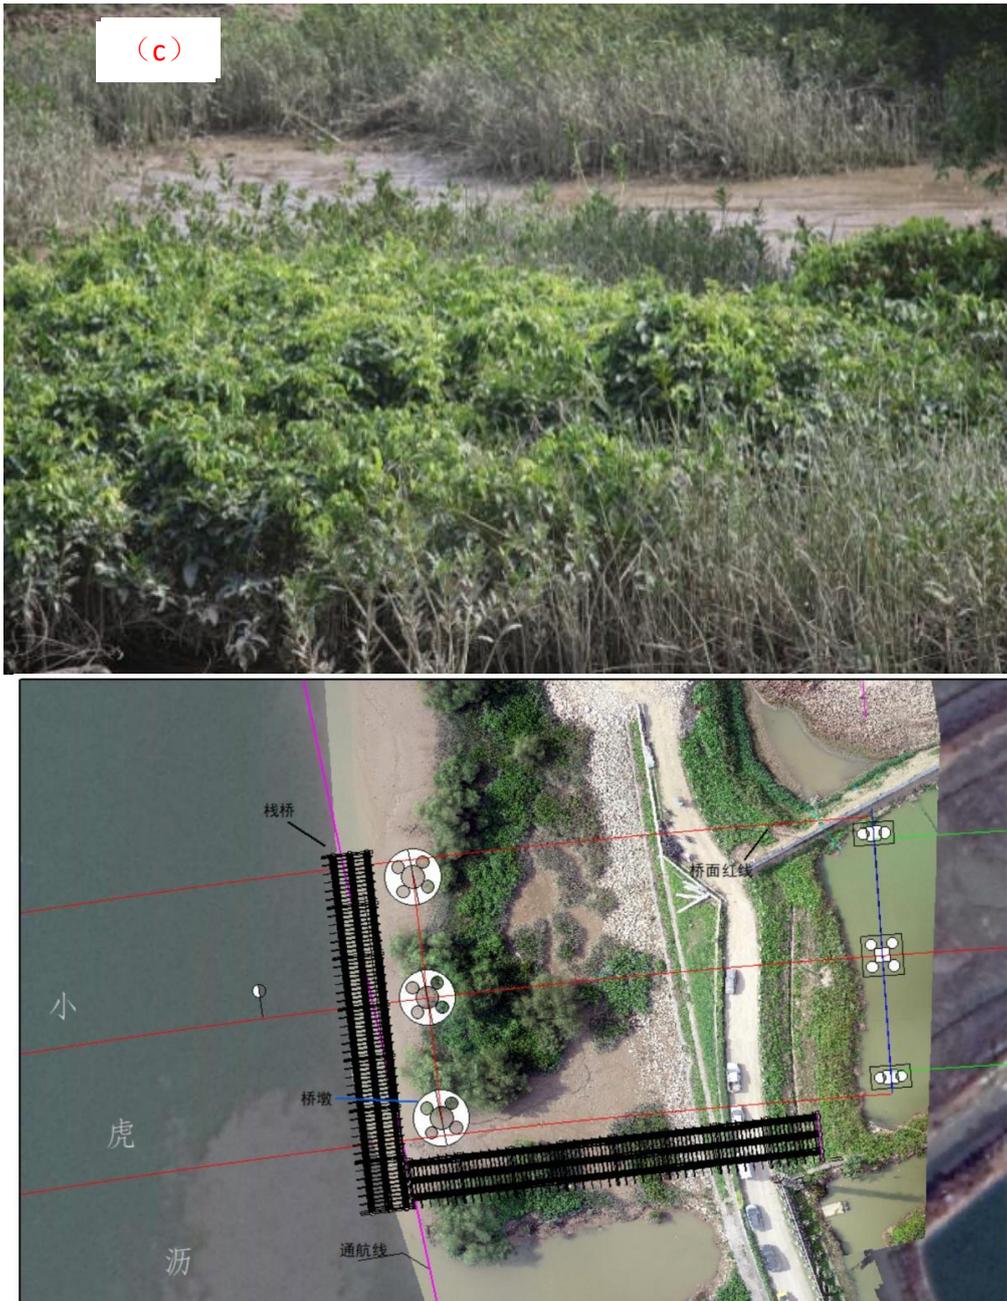
图 2-3 小虎沥水道东岸受影响区红树林植被。(a) 整体植被照片；(b) 被三叶鱼藤覆盖的老鼠簕；(c) 施工设施与红树植被位置示意图。

(2) 狮子洋通道工程以桥梁方式穿越小虎沥水道，根据工程设计方案和现场调查判断，工程因修建桥墩需涉及小虎沥水道东岸的红树桥梁。工程穿越小虎沥水道东岸位置的工程高度约 18m；小虎沥东岸该位置的红树树种包括无瓣海桑、老鼠簕和桐花树，其中老鼠簕被大量的三叶鱼藤覆盖，（图 2-3）。东岸红树林林下空地分布有草本植物荳苳群落。西岸没有红树植物，植被类型是野生陆地草本植物（鬼针草等）。

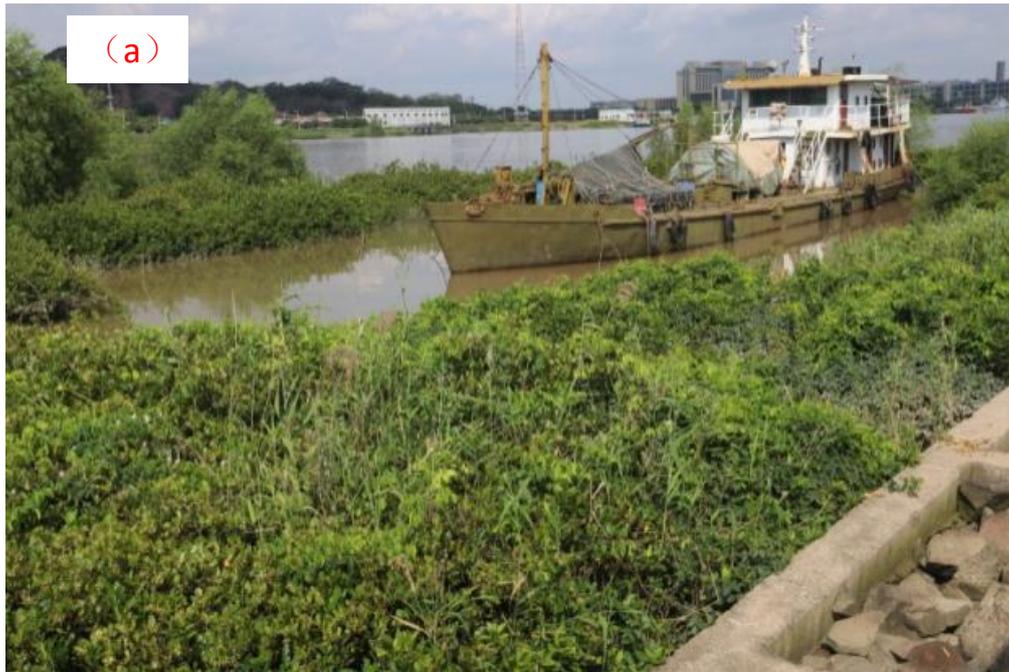
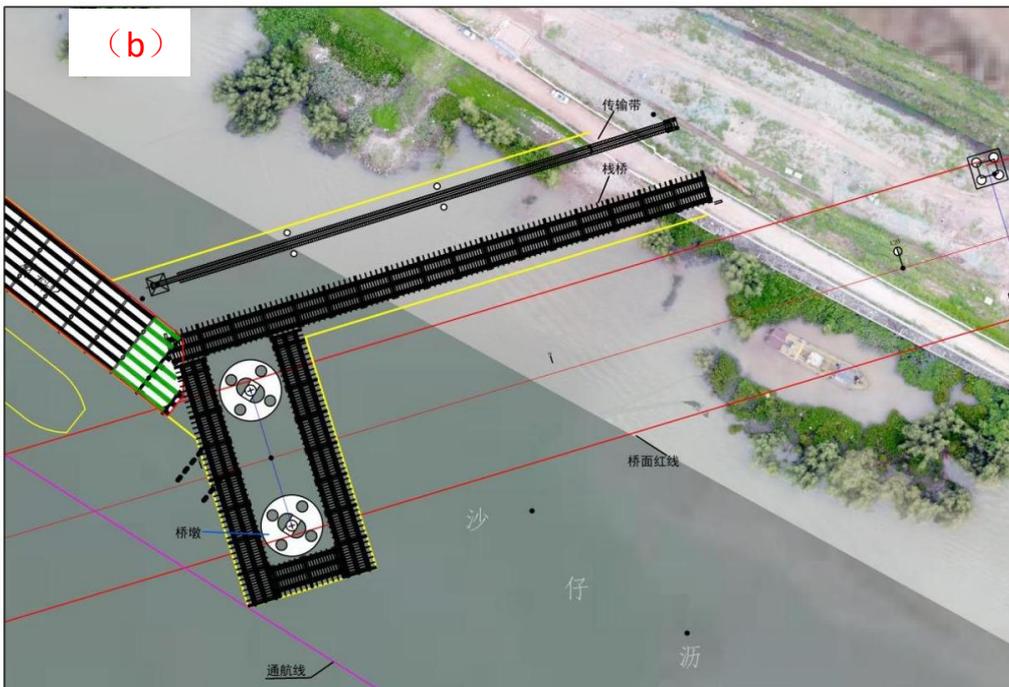
图 2-4 沙仔沥水道红树林植被。(a) 东岸植被照片；(b) 沙仔沥段桥梁施工设施与红树位置图。

(3) 狮子洋通道工程以桥梁方式穿越沙仔沥水道，并且桥面在距离堤坝约 40 米的高度处穿越沙仔沥东岸的红树分布位置，该处穿越区域的红树植物为零星分布的无瓣海桑和老鼠簕。沙仔沥水道桥的桥墩建设和临时施工设施不涉及沙仔沥水道岸边的红树群落。

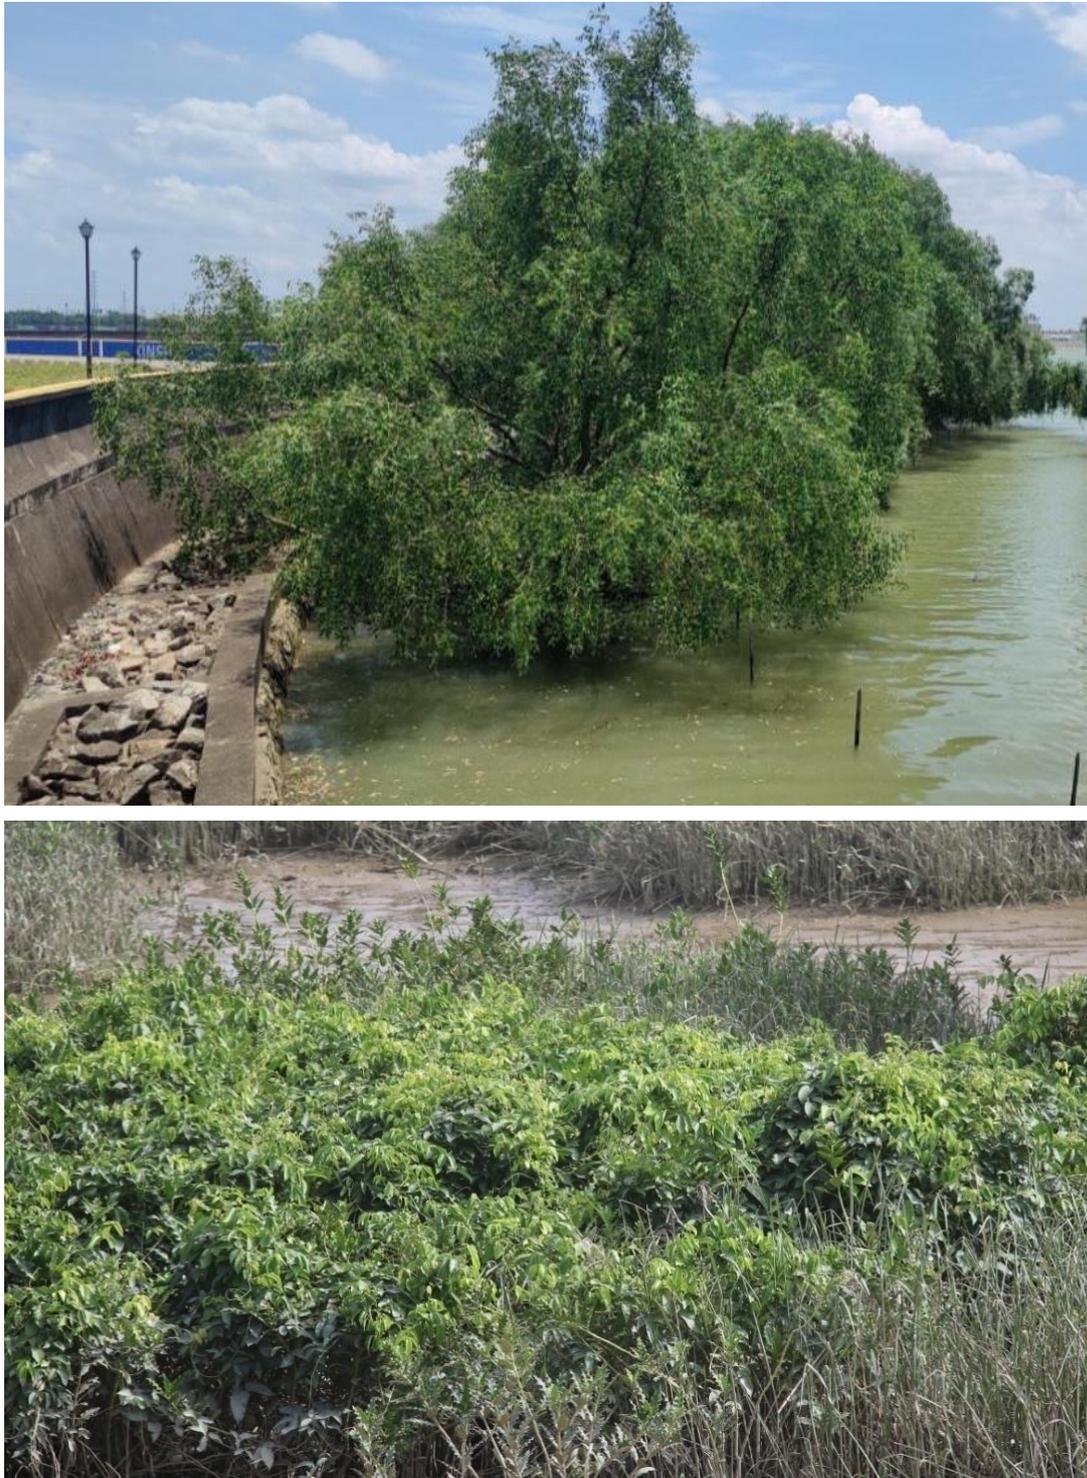
图 4-1 项目桥墩占用区域的无瓣海桑和老鼠筋

由于无瓣海桑是外来速生树种（3-4年即可成林），穿越区域的无瓣海桑树木高达7-8米（图4-1），胸径最大达26cm，移栽难度大，需要投入大量的人力物力，而且高大树木的移栽成活率较低。根据《红树林保护修复专项行动计划（2020-2025年）》和《广东省湿地保护条例》规定，在红树林修复中优先使用乡土红树林树种，因此建议采伐受桥墩施工永久和临时占用区域的外来树种无瓣海桑，在适宜地块补种乡土红树树种。

老鼠簕是灌木红树植物，适生范围广，容易繁殖扩散，在红树林造林和生态修复中很少使用该种红树植物；项目涉及区域的老鼠簕大

多数都被三叶鱼藤缠绕覆盖（图 4-1）；且老鼠筋根系发达而茎干易倒伏，不利于群落内底栖动物和鸟类栖息觅食。因此，建议割除工程占用区域的老鼠筋，在适宜地块补种乡土木本红树植物。

广州市受项目修建桥墩永久占用影响的红树植物是外来树种无瓣海桑（表 2，表 3，表 4）。无瓣海桑是外来速生树种（3-4 年即可成林），工程穿越区域的无瓣海桑树高达 6-9 米（图 4-1），胸径最大达 26 cm，移栽难度大，需要投入大量的人力物力，而且高大树木的移栽成活率较低。根据《红树林保护修复专项行动计划（2020-2025 年）》和《广东省湿地保护条例》规定，在红树林修复中优先使用乡土红树林树种，因此建议采伐受工程桥墩永久占用区域的外来树种无瓣海桑，在适宜地块补种其它乡土红树植物。

广州市受项目施工便道临时占用影响的主要是外来树种无瓣海桑和灌木植物老鼠簕，另外有桐花树 3 丛（表 2）。对于无瓣海桑群落，是外来速生树种（3-4 年即可成林），穿越区域的无瓣海桑树高达 6-9 米（图 4-1），胸径最大达 26 cm，移栽难度大，需要投入大量的人力物力，而且高大树木的移栽成活率较低。根据《红树林保护

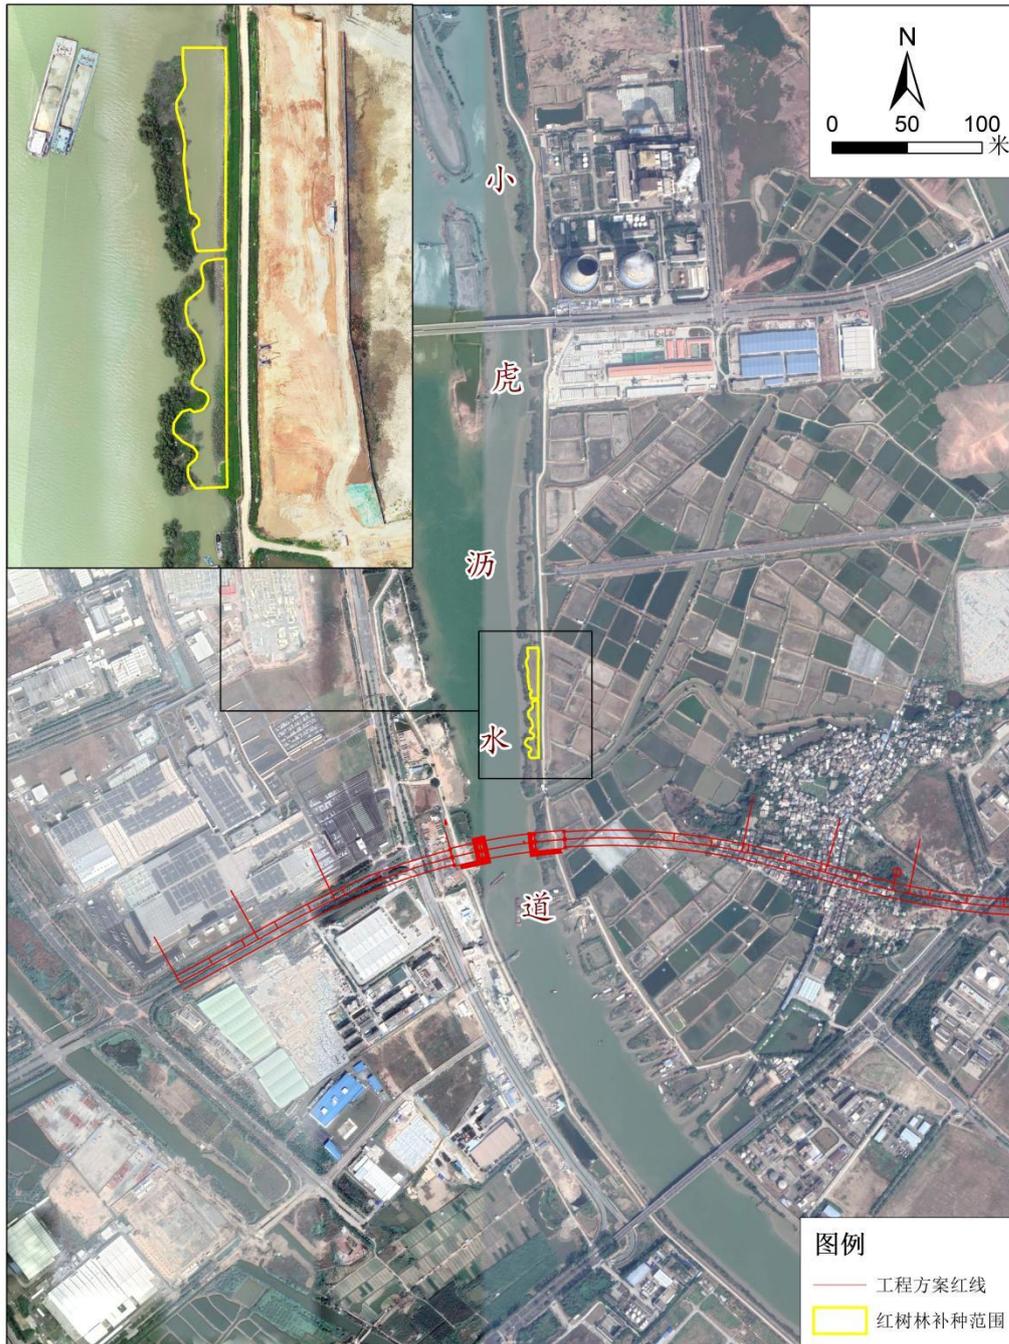
图 4-2 广州市补种地块 (小虎沥水道 113° 31' 14.043" 东, 22° 51' 4.927" 北) 位置示意图。

地块位置: 红树林补种地块位于小虎沥水道工程影响区北面, 补种地块中心经纬度为 113° 31' 14.043" 东, 22° 51' 4.927" 北 (图

4-2)，现状土地类别为内陆滩涂。小虎沥水道补种地块现状主要呈现为积水浅滩，几乎没有植被，补种地块外缘（靠河一侧）有红树林（图 4-2）。

地块宜林性分析：补种地块在受工程影响的红树林附近，距离补种地块一两百米有人工种植的成片红树林，可见补种地块所在区域环境总体上适宜红树植物生长。补种地块位于河流出海口的内湾，盐度较低（ <10 ppt）、风浪小，河流含丰富的养分，土壤为常见的滨海沉积土。该区域较低的盐度和风浪条件以及较高的养分条件适宜乡土红树植物桐花树生长。补种地块高程范围为 -5.9m 至 -5.1m 。前面调查所知该区域较适宜红树林生长的高程范围为 -4.6m 至 -4.0m ，因此补种地块的现状高程低于红树林生长的适宜高程范围，需要进行填土抬高地块高程。

由于补种地块的高程范围低于本区域红树林生长的适宜高程范围，需要通过填土整地抬高地块整体高程。为了防止退潮后滩面积水影响红树苗木生长，补种地块的地形宜改造成外侧（靠河侧）较低、靠陆侧较高的缓坡地形。从外侧河道或者从本项目工程区挖土填到种植地块，使得整个地块的高程范围在 -4.6m （靠河侧）至 -4.0m （靠陆侧）之间，而且补种地块的地势不能低于外侧的红树林地面（图 4-2），同时避免填土溢流到外侧无瓣海桑林内。地块的地形为外侧（靠河侧）低、内侧（靠陆侧）高的缓坡地形，不能有局部凹陷造成积水阻碍红树苗木生长。
